# 감정평가서

건명: 서정자 소유물건(2025타경1807)

본건은 서울특별시 서대문구 홍은동 소재 ‘홍은중학교’ 북서측 인근에 위치하는 구분건물 (다세대주택) “통칭 삼보빌라” 제2층 (전유면적 : 73.06㎡)”에 대한 서울서부지방법원의 경매 목적을 위한 감정평가임.

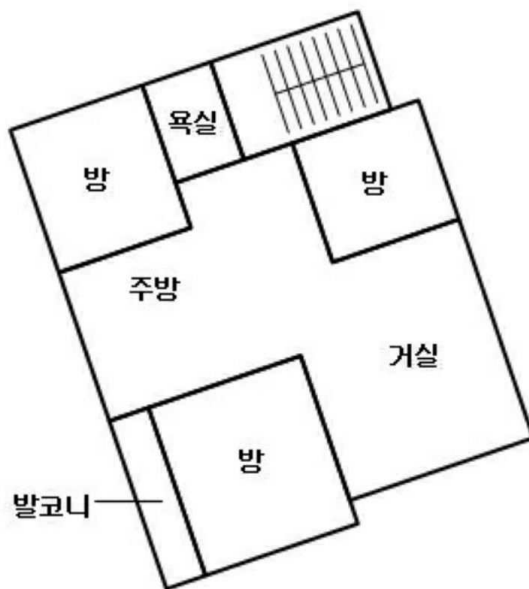
[제2층 내부구조도]

연와조 슬라브위 아스팔트싱글지붕 지하1층 지상2층 건물내 제2층으로서,  
(사용승인 : 1990.07.18.)

외벽 : 적벽돌 쌓기 등  
내벽 : 벽지 및 일부 타일마감 등  
창호 : 샷시 창호 등임.

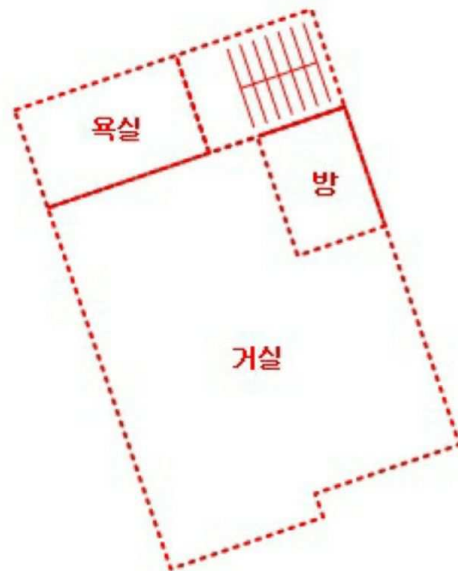
[제시외건물]

- 소유자 점유로 탐문됨.
- 본건 1층과 2층 계단사이에 출입문이 되어 있으며, 2층 내부를 통하여 출입이 가능한 다락층에 제시외 건물(㉠다락 등)이 소재하는 것으로 조사됨. (점유자에 따르면 제시외 ㉠ 부분에 일부 누수 등이 있는 것으로 탐문되는 바, 입찰시 유의하시기 바람)
- 본건 건축물대장상 위반건축물표기(건축과-32108,2018.08.30.)되어 있으며, 관련 내용은 관계기관에 재확인을 요하며, 경매 입찰시 유의하시기 바람.

㉠ 본건 다락층 소재 벽돌조 PVC창호  
아스팔트싱글지붕 다락 등 약 60.0㎡
